令和3年度たつの市伝統的建造物群保存地区保存活用事業 修理の概要

事業番号：R03-1（保存活用計画番号：建・門11a）

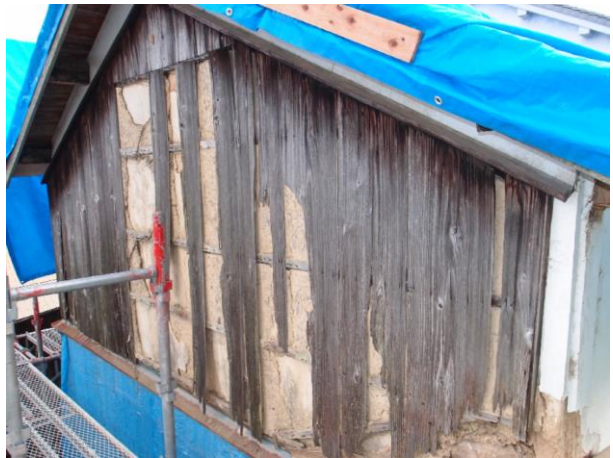
3

修理範囲	屋根、外壁、建具、土台	修理内容	屋根葺き替え、外壁修理、建具修理 他
事業概要	<p>1 物件外観（修理前）</p> <p>2 物件外観（修理後）</p> <p>3 修理前の北側妻面。杉板張りの下に土壁、胴縁、漆喰壁の痕跡が見える。</p> <p>4 痕跡に基づき、旧状のとおり漆喰塗り仕上げで修理した。</p> <p>5 修理前の小屋組状況。登り梁端の腐食がひどく、屋根荷重を受けられないことが分かる。</p> <p>6 腐食した古材は痕跡として残し、半間北に新しく登り梁を新設して構造補強した。</p>

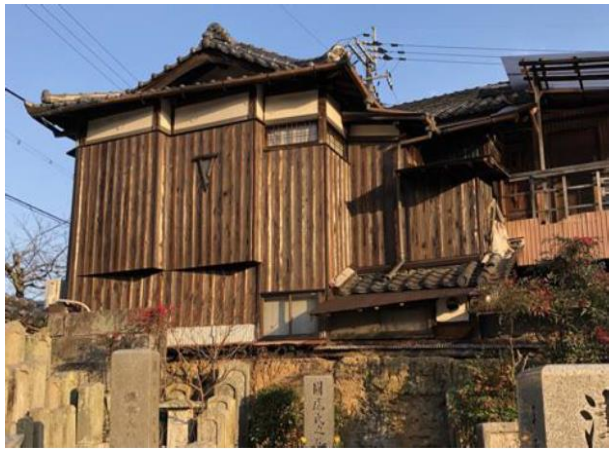
修理範囲	屋根、外壁、建具、樋	修理内容	屋根葺き替え、外壁修理、漆喰修理 他
事業概要	1 物件外観（修理前） 2 物件外観（修理後） 3 2階西面（修理前）。焼杉板、漆喰壁が経年劣化している。 4 2階西面（修理後）。焼杉板、漆喰壁を旧状のとおり修理した。 5 大屋根南東面。棧瓦（黒いぶし、切落）で葺き直している。 6 1階出窓腰部分（修理後）。杉板張り、押え縁（クリ材）で修理している。

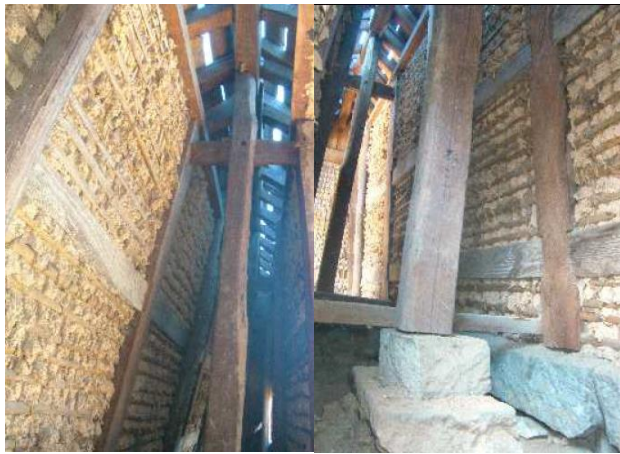
- 1 物件外観（修理前）
- 2 物件外観（修理後）
- 3 物件内部（修理前）。貫構造のみ、柱を基礎石の上に乗せているのみとなっている。
- 4 物件内部（修理後）。筋違、地覆を追加の他、土間コンクリートに金具で緊結した。
- 5 屋根下地（修理前）。野地板の腐朽、垂木の破損が見られる。
- 6 屋根下地（修理後）。保存状態の良い古材は再利用し、腐食部のみ張り替えた。

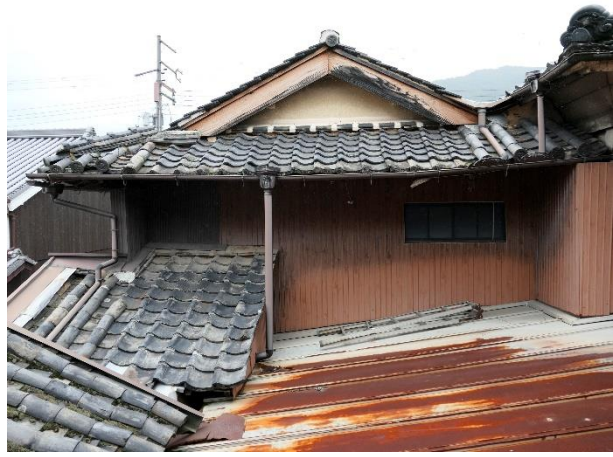
修理範囲	屋根、外壁、樋	修理内容	屋根修理、外壁修理、樋取替え工事 他
事業概要	1 物件外観（修理前） 2 物件外観（修理後） 3 c棟妻面（修理前）。破風板、既存瓦の劣化が見られる。 4 c棟妻面（修理後）。腐朽箇所を取替え、樋の変更（丸樋→箱樋）等を行った。 5 e棟軒裏（修理前）。竹小舞、漆喰塗籠の痕跡が見られる。 6 e棟軒裏（修理後）。痕跡に基づき漆喰塗籠で修理した。
