令和4年度たつの市伝統的建造物群保存地区保存活用事業 修理の概要

事業番号：R04-1（保存活用計画番号：建・本25a）

事業番号：R04-2（新築修景）

事業番号：R04-3（保存活用計画番号：建・大手04a）

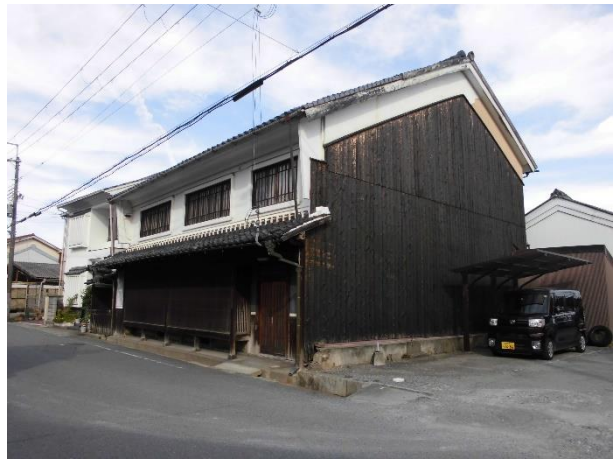
- 1 物件外観（修理前）。西方向から。
- 2 物件外観（修理後）。西方向から。
- 3 物件外観（修理前）。南方向から。
- 4 物件外観（修理後）。南方向から。
- 5 大屋根越屋根（修理前）。台風被害により応急処置したもの（トタン張り）。
- 6 大屋根越屋根（修理後）。開口幅の痕跡、周辺の伝統的建造物を参考に瓦葺きで復原。

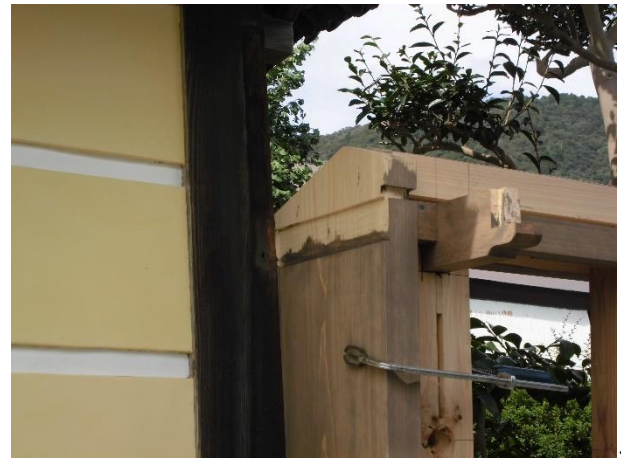
- 1 物件外観（修理前）
- 2 物件外観（修理後）。南東方向から。
- 3 物件外観（修理後）。北東方向から。
- 4 隣接物件に残る痕跡に基づき、修景する塀の高さを決定した。
- 5 基礎工事（修理中）。柱の腐食を防ぐため、石製の水抜雨樋を新設した。
- 6 物件外観（伽藍側から）。柱を控石と金具で緊結の他、雨落ち側溝を新設した。

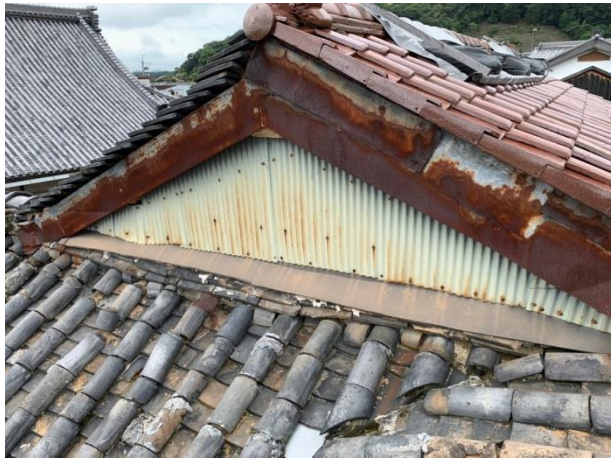
修理範囲	屋根、外壁、ファサード	修理内容	屋根葺き替え、ファサード修理
事業概要	1 物件外観（修理前） 2 物件外観（修理後） 3 2階東妻面（修理前）。棟部の雨漏り、瓦の劣化、トタン張り補修が見られる。 4 2階東妻面（修理中）。トタンを剥がしたところ、土壁、漆喰塗りの痕跡が見つかった。 5 通路棟（修理前）。軒先部分が腐食により大きく崩落していることが分かる。 6 通路棟（修理後）。下地補修の上、旧状のとおり棧瓦葺きで修理した。
