令和5年度たつの市伝統的建造物群保存地区保存活用事業 修理の概要

事業番号：R05-1（保存活用計画番号：建・本27a）

事業番号：R05-2（保存活用計画番号：建・下川38a）

事業番号：R05-3（保存活用計画番号：建・下川47a）

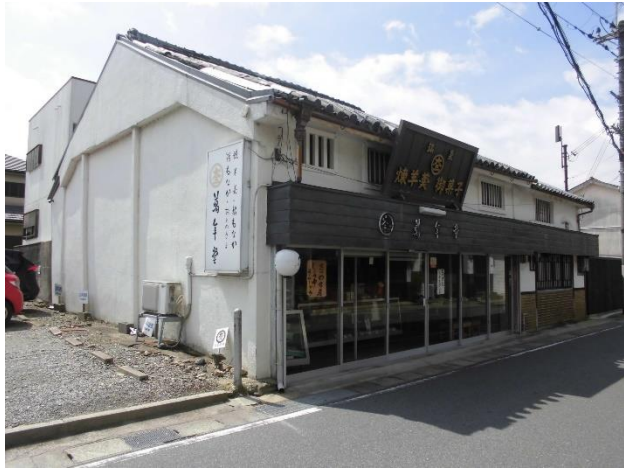
修理範囲	屋根、樋（外壁、建具は他省庁事業）	修理内容	屋根葺替、樋取替、ファサード復原
事業概要	1 物件外観（修理前）。北西方向から。 2 物件外観（修理後）。北西方向から。 3 南棟内側の柱（手前が道路側）。痕跡から元々出格子があったと判断し、復原した。 4 南棟内側の梁に柱痕があることから、南側も出格子用の柱があったことが分かった。 5 3の北側。柱に土壁痕が残ることから、袖壁があったものと判断し、復原した。 6 既存箱庇の内側に垂木が残っていたことから、痕跡に基づき下屋庇を復原した。

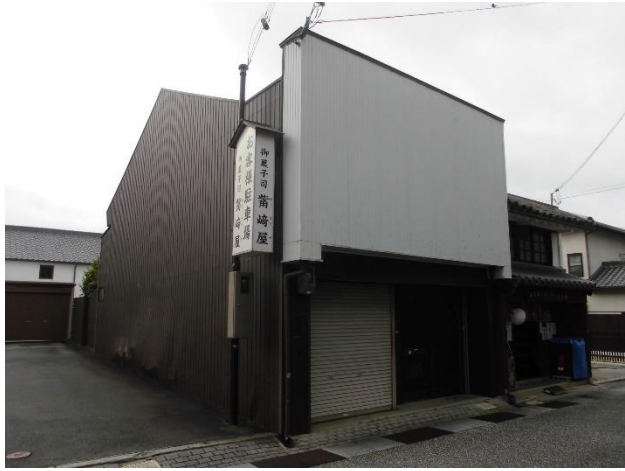
修理範囲	屋根、外壁、建具、基礎 他	修理内容	屋根葺替、ファサード復原、建具取替
事業概要	1 物件外観（修理前）。北西方向から。 2 物件外観（修理後）。北西方向から。 3 シャッター解体後の桁梁。奥の床受梁共に垂木痕が残ることから、下屋庇を復原した。 4 修理中の軒裏。軒桁、腕木の土痕等から元は漆喰塗籠だったと判断し、復原した。 5 既存桁梁と柱を店舗改造時に金具で繋いで高さを変えていたため、下屋の高さに戻した。 6 柱にトコ板をはめていた痕があるため、元々開口ではなく壁だったと判断し復原した。

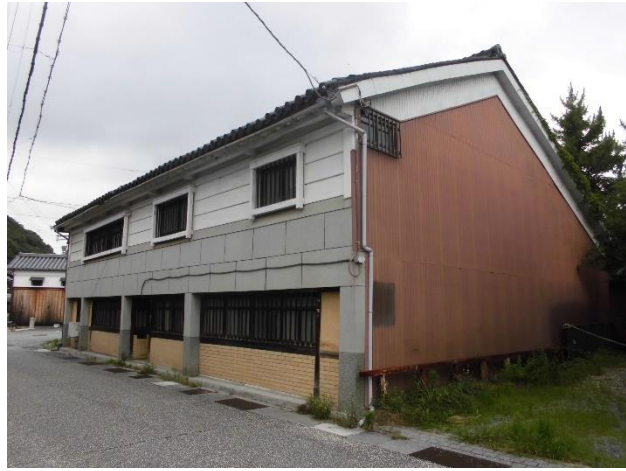
1

修理範囲	屋根、外壁、建具、樋	修理内容	屋根葺替、外壁修理、建具取替 他
事業概要	<p>1 物件外観（修理前）。南西方向から。</p> <p>2 物件外観（修理後）。南西方向から。</p> <p>3 天窓（大）解体後。古い野地板を切って設置していることから、改造と判断し撤去。</p> <p>4 天窓（小）解体後。枠材が野地板、垂木と比べ非常に新しいため、改造と判断し撤去。</p> <p>5 解体前の天窓。天窓瓦に鍍金性の枠を載せていた。</p> <p>6 天窓瓦と平瓦の割が一致しないため、天窓瓦は転用されたものと判断。</p>
