令和3年度たつの市伝統的建造物群保存地区保存活用事業 修理の概要

事業番号：R03-1（保存活用計画番号：建・門11a）

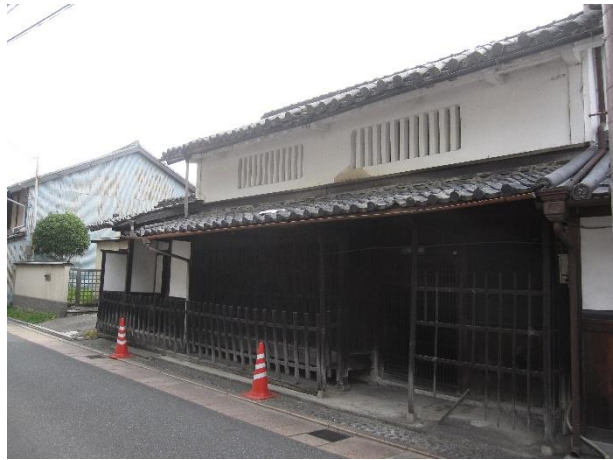
1

修理範囲	屋根、外壁、建具、土台	修理内容	屋根葺き替え、外壁修理、建具修理 他
事業概要	<p>1 物件外観（修理前）</p> <p>2 物件外観（修理後）</p> <p>3 修理前の北側妻面。杉板張りの下に土壁、胴縁、漆喰壁の痕跡が見える。</p> <p>4 痕跡に基づき、旧状のとおり漆喰塗り仕上げで修理した。</p> <p>5 修理前の小屋組状況。登り梁端の腐食がひどく、屋根荷重を受けられないことが分かる。</p> <p>6 腐食した古材は痕跡として残し、半間北に新しく登り梁を新設して構造補強した。</p>

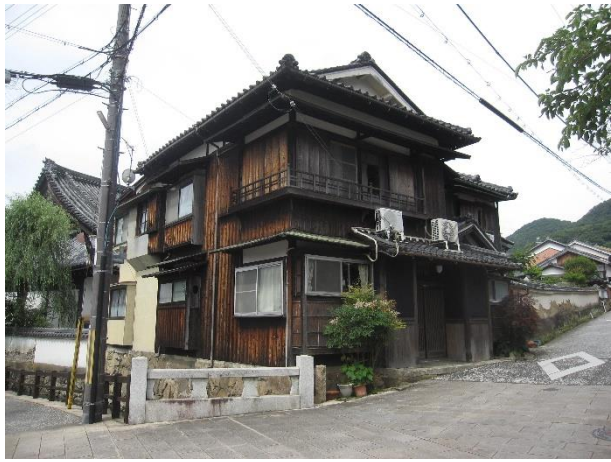
修理範囲	屋根、外壁、建具、樋	修理内容	屋根葺き替え、外壁修理、漆喰修理 他
事業概要	1 物件外観（修理前） 2 物件外観（修理後） 3 2階西面（修理前）。焼杉板、漆喰壁が経年劣化している。 4 2階西面（修理後）。焼杉板、漆喰壁を旧状のとおり修理した。 5 大屋根南東面。棧瓦（黒いぶし、切落）で葺き直している。 6 1階出窓腰部分（修理後）。杉板張り、押え縁（クリ材）で修理している。

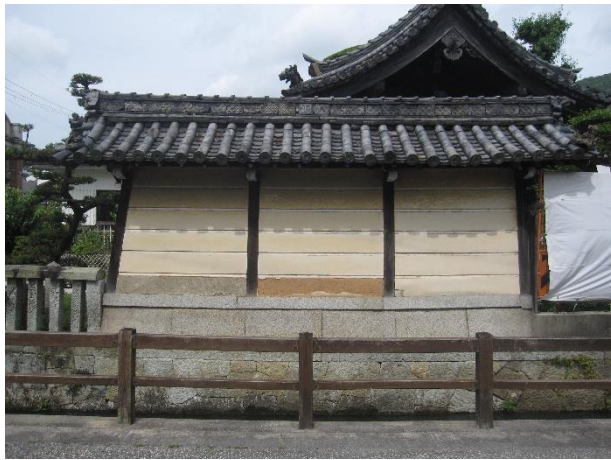
- 1 物件外観（修理前）
- 2 物件外観（修理後）
- 3 物件内部（修理前）。貫構造のみ、柱を基礎石の上に乗せているのみとなっている。
- 4 物件内部（修理後）。筋違、地覆を追加の他、土間コンクリートに金具で緊結した。
- 5 屋根下地（修理前）。野地板の腐朽、垂木の破損が見られる。
- 6 屋根下地（修理後）。保存状態の良い古材は再利用し、腐食部のみ張り替えた。

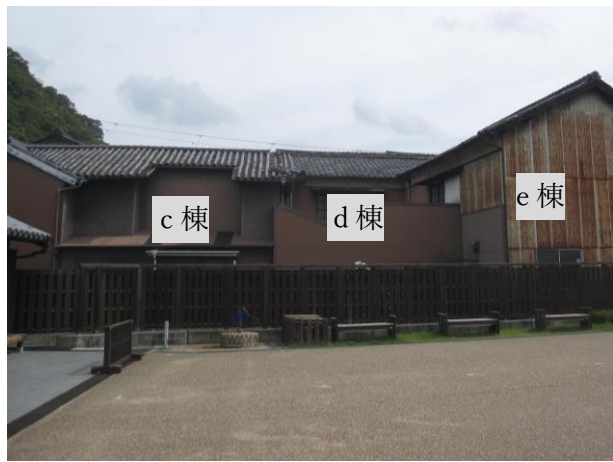
修理範囲	屋根、外壁、樋	修理内容	屋根修理、外壁修理、樋取替え工事 他
事業概要	1 物件外観（修理前） 2 物件外観（修理後） 3 c棟妻面（修理前）。破風板、既存瓦の劣化が見られる。 4 c棟妻面（修理後）。腐朽箇所を取替え、樋の変更（丸樋→箱樋）等を行った。 5 e棟軒裏（修理前）。竹小舞、漆喰塗籠の痕跡が見られる。 6 e棟軒裏（修理後）。痕跡に基づき漆喰塗籠で修理した。
