令和4年度たつの市伝統的建造物群保存地区保存活用事業 修理の概要

事業番号：R04-1（保存活用計画番号：建・本25a）

事業番号：R04-2（新築修景）

事業番号：R04-3（保存活用計画番号：建・大手04a）

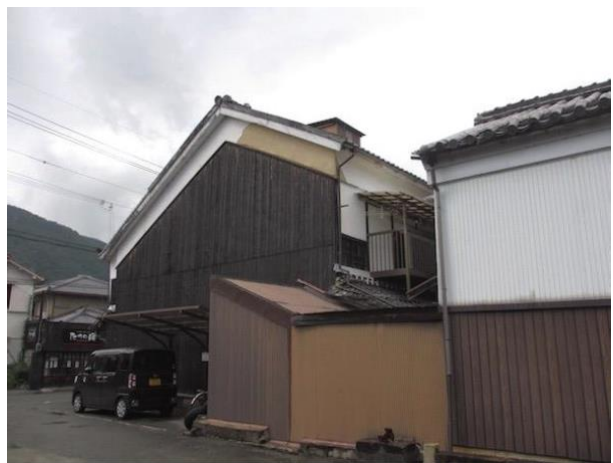
- 1 物件外観（修理前）。西方向から。
- 2 物件外観（修理後）。西方向から。
- 3 物件外観（修理前）。南方向から。
- 4 物件外観（修理後）。南方向から。
- 5 大屋根越屋根（修理前）。台風被害により応急処置したもの（トタン張り）。
- 6 大屋根越屋根（修理後）。開口幅の痕跡、周辺の伝統的建造物を参考に瓦葺きで復原。

屋根葺き替え、樋取替え、軒裏修理

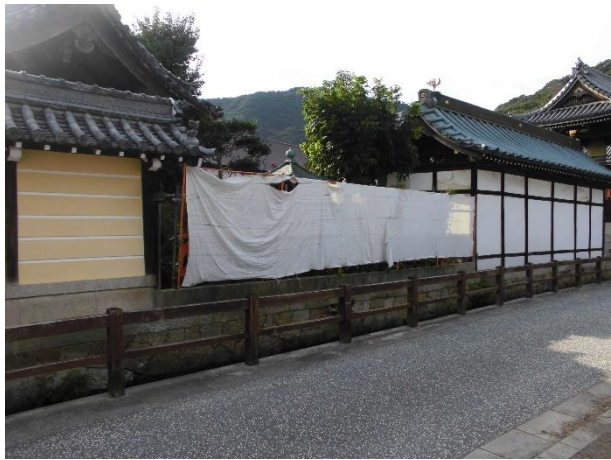
- 1 物件外観（修理前）
- 2 物件外観（修理後）。南東方向から。
- 3 物件外観（修理後）。北東方向から。
- 4 隣接物件に残る痕跡に基づき、修景する塀の高さを決定した。
- 5 基礎工事（修理中）。柱の腐食を防ぐため、石製の水抜雨樋を新設した。
- 6 物件外観（伽藍側から）。柱を控石と金具で緊結の他、雨落ち側溝を新設した。

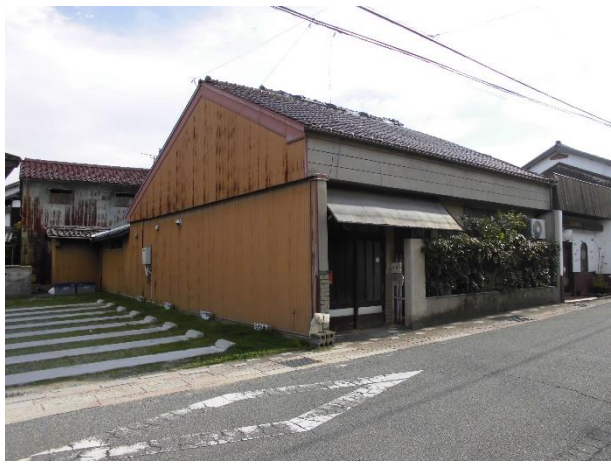
修理範囲	屋根、外壁、ファサード	修理内容	屋根葺き替え、ファサード修理
事業概要	1 物件外観（修理前） 2 物件外観（修理後） 3 2階東妻面（修理前）。棟部の雨漏り、瓦の劣化、トタン張り補修が見られる。 4 2階東妻面（修理中）。トタンを剥がしたところ、土壁、漆喰塗りの痕跡が見つかった。 5 通路棟（修理前）。軒先部分が腐食により大きく崩落していることが分かる。 6 通路棟（修理後）。下地補修の上、旧状のとおり棧瓦葺きで修理した。
