令和2年度たつの市伝統的建造物群保存地区保存活用事業 修理の概要

事業番号：R02-1（保存活用計画番号：建・上川05a）

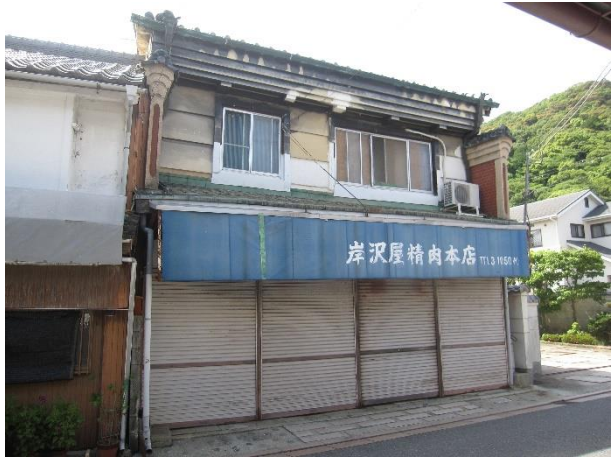
- 1 物件外観（修理前）
- 2 物件外観（修理後）
- 3 物件外観（修理後）。痕跡に基づき、北側焼き板張りで修理した。
- 4 既存柱が痕跡から中古材であることが分かり、梁を受けていないため全取替えとした。
- 5 トタン張りの下にも黒漆喰塗りの痕跡が見つかったことから、黒漆喰塗りで修理した。
- 6 屋根修理の過程で棟札が見つかり、昭和初期の建築物であることが判明した。
