資料-37 災害に係る住家の被害調査判定の手順

<地震:木造・プレハブ>

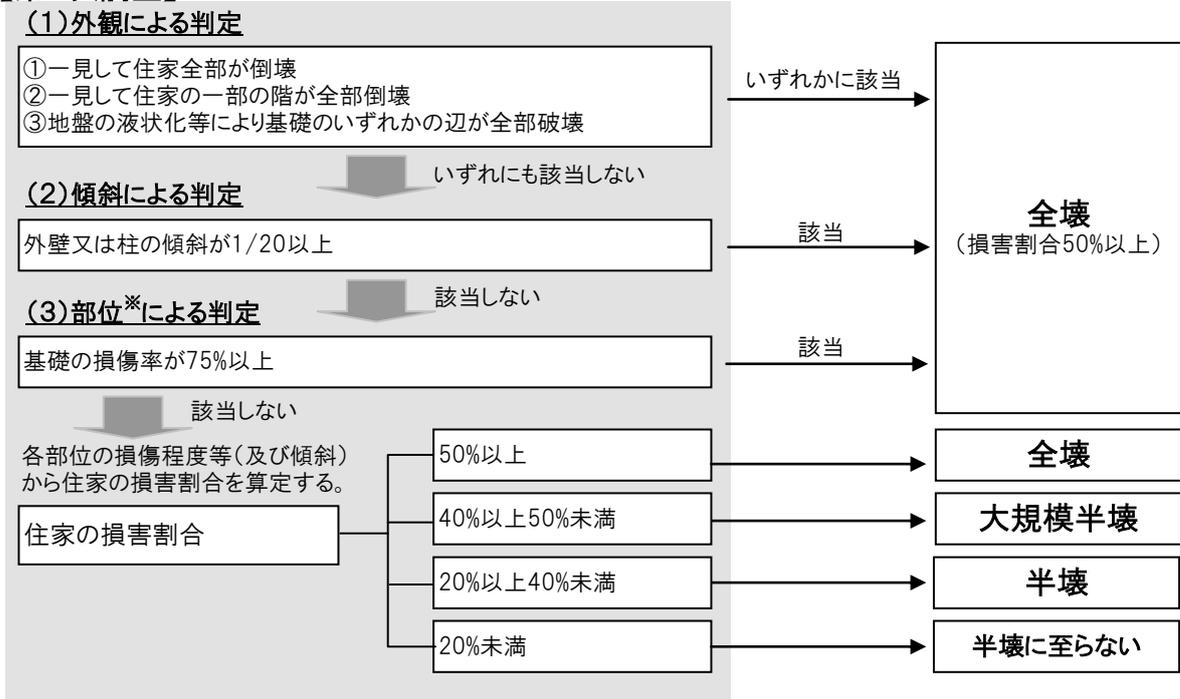
【第1次調査】

※第1次調査における判定の対象となる部位は、屋根、壁(外壁)及び基礎とする。

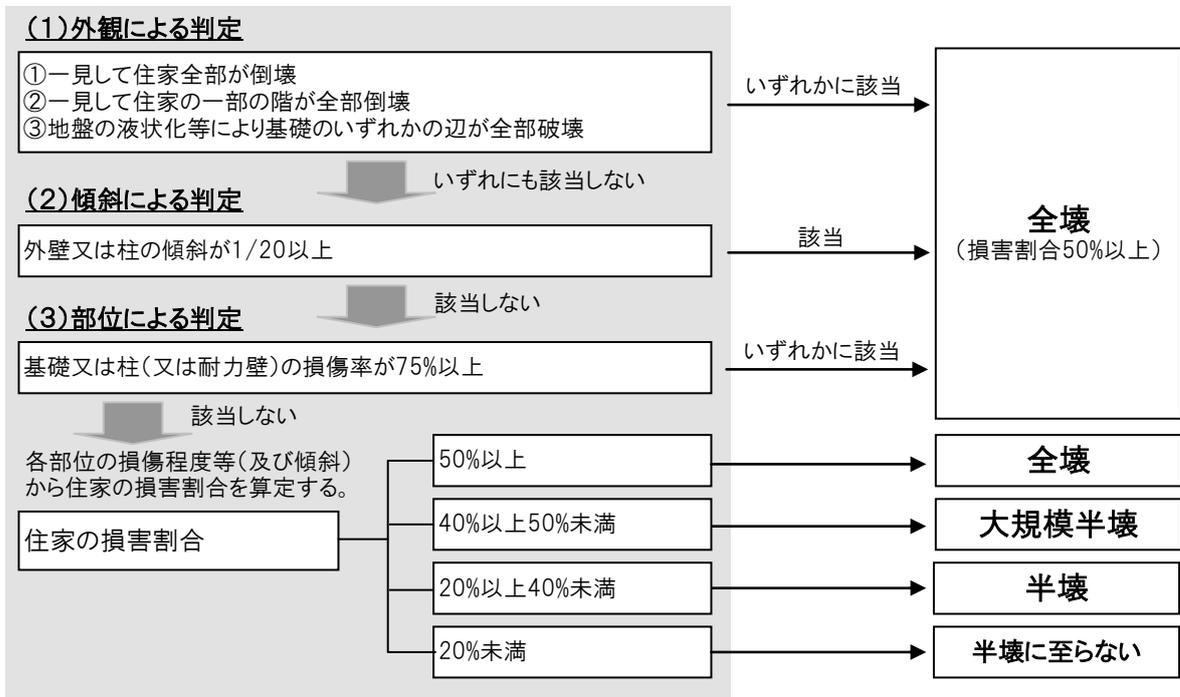
【第2次調査】

被災者から申請があった場合

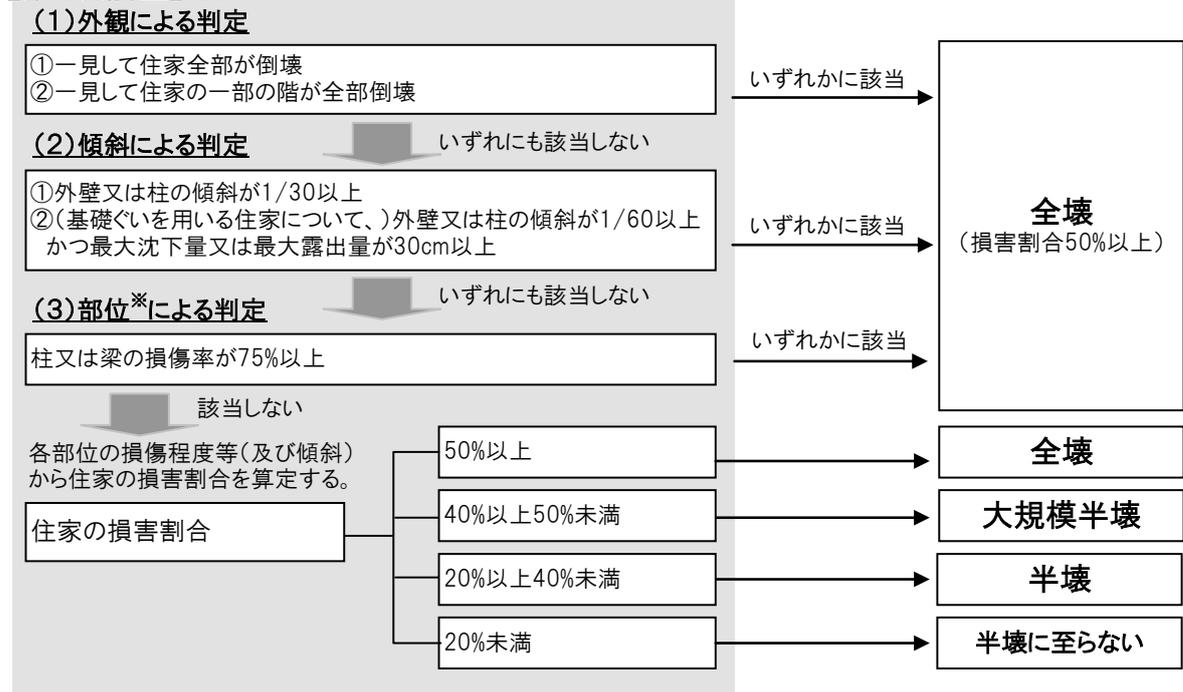
### 【第1次調査】

※第1次調査における判定の対象となる部位は、柱(又は梁)並びに雑壁・仕上等又は外壁及び設備等(外部階段を含む。)とする。

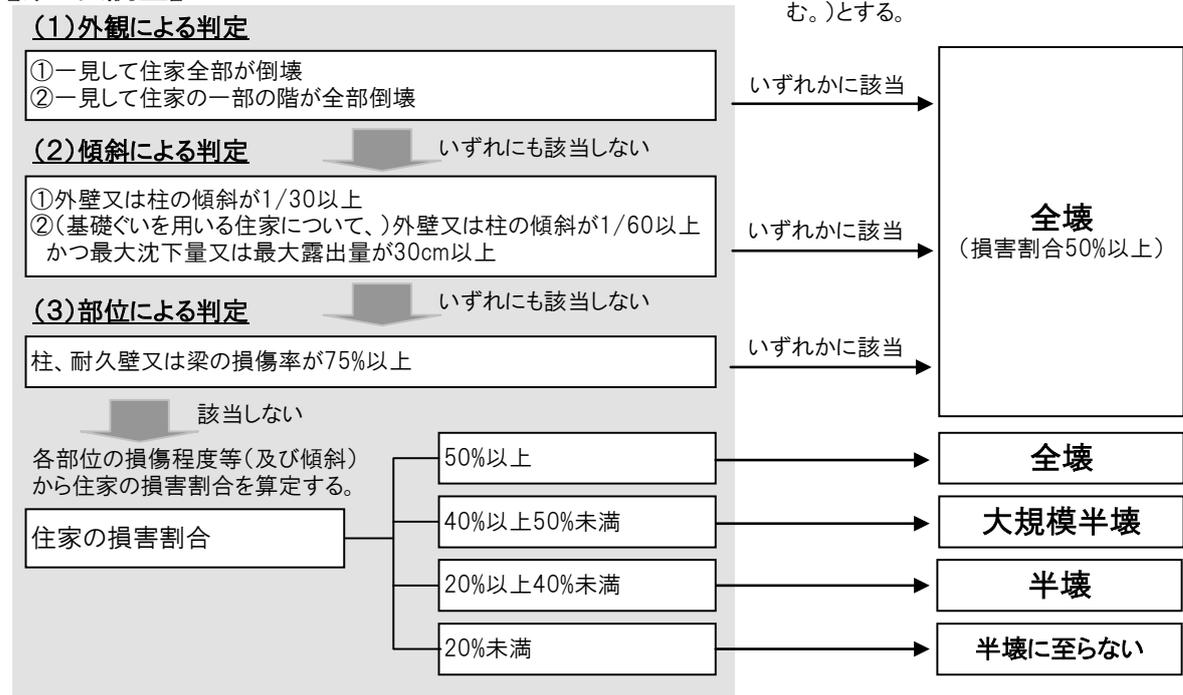
### 【第2次調査】

↓ 被災者から申請があった場合
