# ため池管理マニュアル

兵庫県ため池保全協議会

監修：兵庫県農林水産部農地整備課

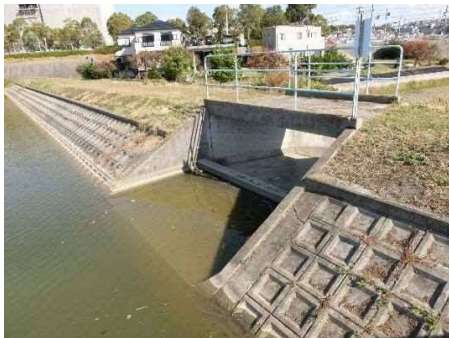
大雨時に貯留水が堤体を乗り越えて流れないように、堤体の一部を切り下げ、ため池に流入した水を安全に流下させるための施設です。余水吐(よすいばけ)とも呼ばれます。

洪水吐(上流側)

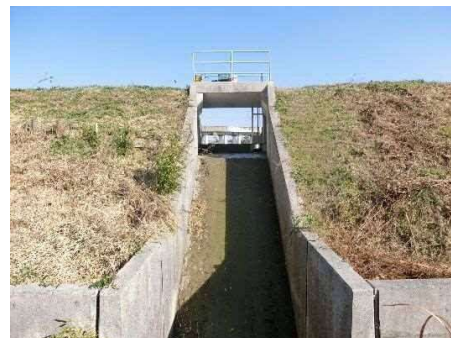
洪水吐(下流側)

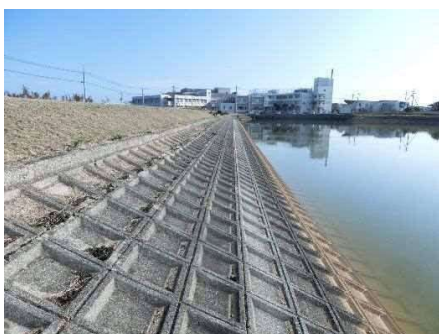
ため池水面に強風が吹くことによる波浪や、激しい水位変動などにより、土を材料とする堤体が浸食されてしまうことから、堤体の浸食を防ぐために張ブロック等を設置します。

張 ブ ロ ッ ク

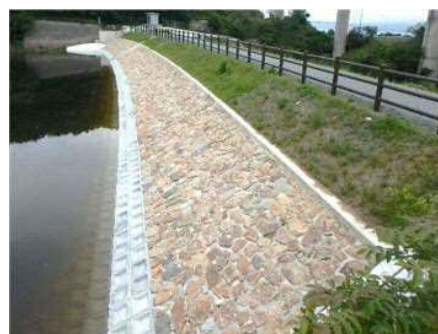
張 ブ ロ ッ ク (石張り併用)

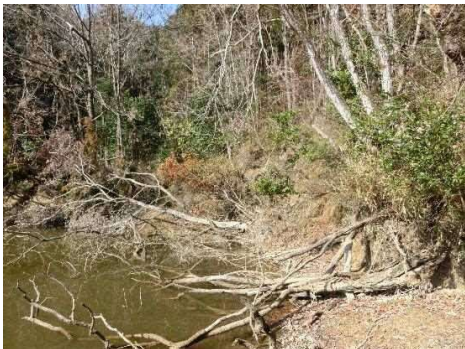
ため池上流部の倒木等は洪水吐を閉塞し、堤体の崩壊につながる危険があります。

ため池上流部の倒木

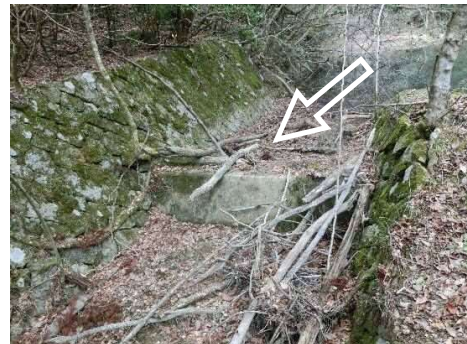
洪水吐に流木が堆積

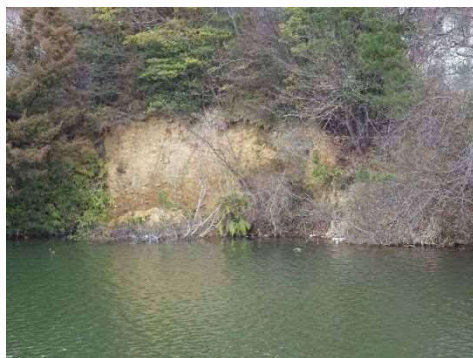
ため池周囲の法面に連続した亀裂や湧水が発生していると、土砂崩壊により土砂等がため池に流入する恐れがあります。

ため池周囲 土砂崩壊

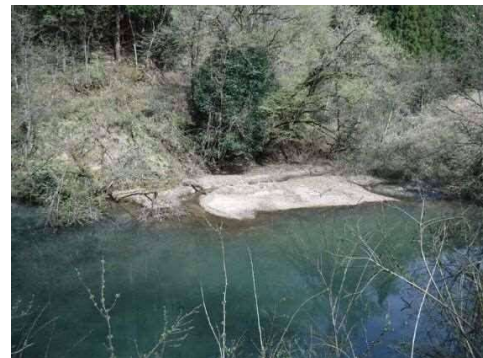
土砂の流入

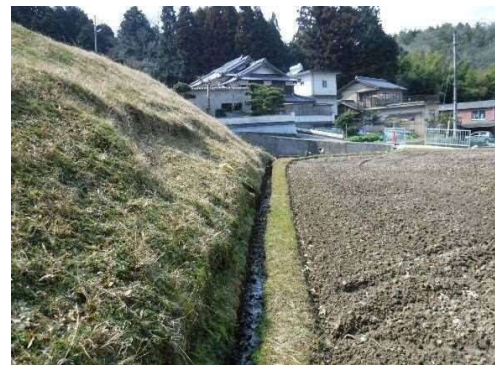
後法 はらみだし及び陥没

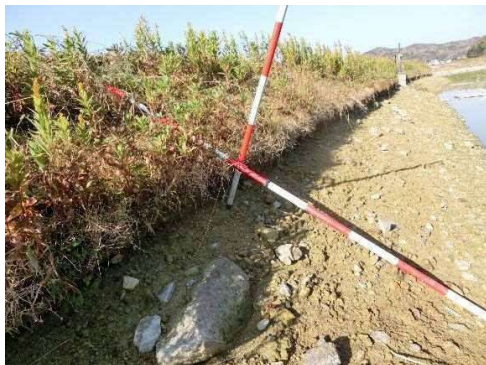
前法 浸食

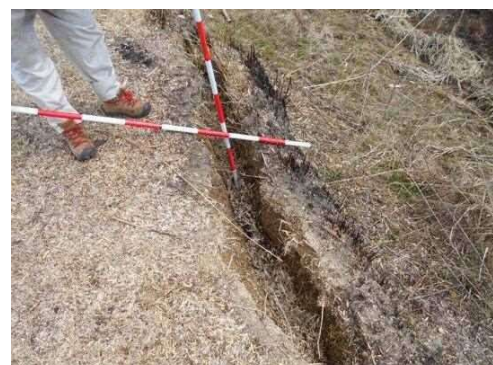
堤頂 ひび割れ

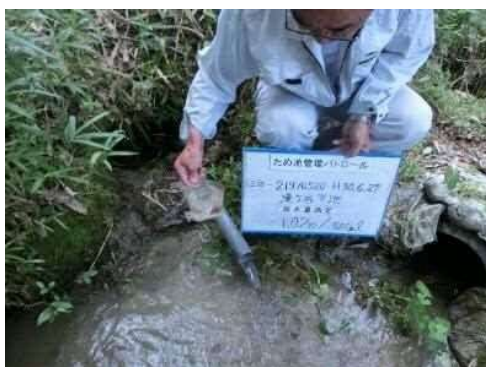
後法 漏水量測定(遠景)

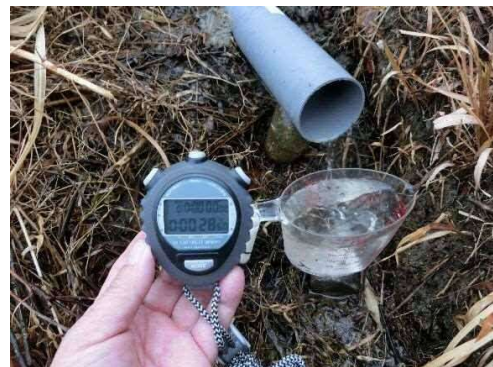
後法 漏水量測定(近景)

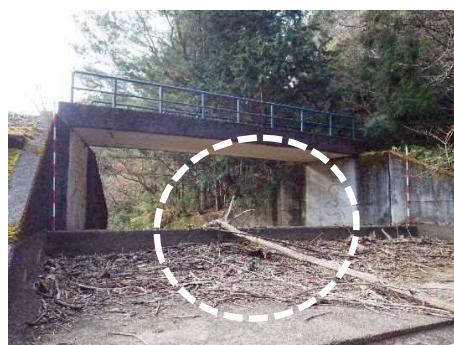
豪雨の際に、堤体から水が溢れると決壊する可能性があります。洪水吐の土砂や流木はこまめに取り除き、流水を安全に流下させ、異常な水位上昇を防ぎましょう。

流 木

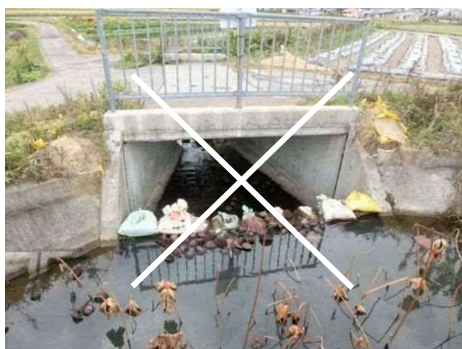
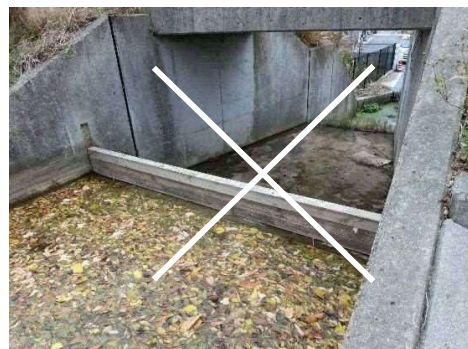
ため池の貯水量を増やす目的で、洪水吐流入部に土のうなどを積むことは、洪水吐の流下能力を低下させます。洪水時にため池から溢れ出た水が堤体を越流した場合、ため池が決壊する危険があるので、絶対に行ってはいけません。

洪水吐流入部

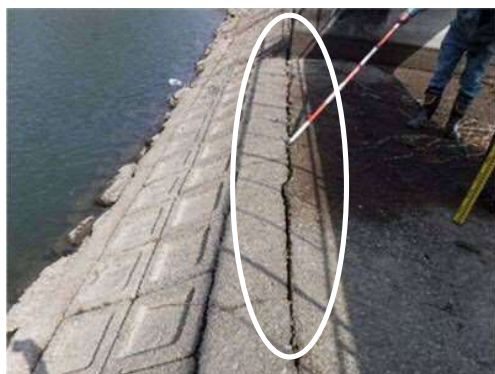
洪水吐流入部 ひび割れ

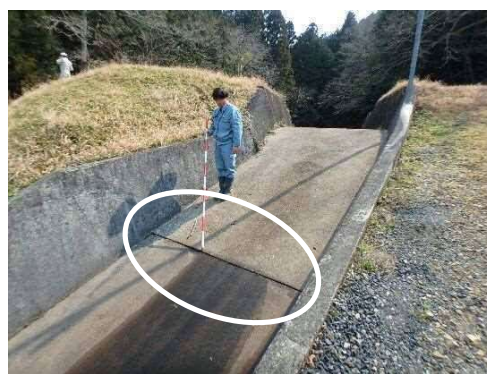
放水路部 漏水

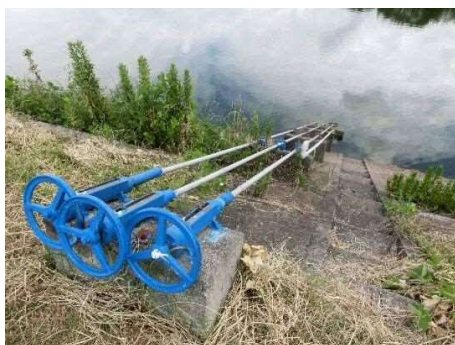
定期的に、潤滑油の注油や掃除等を行うとともに、腐食の状態にも注意し、施設の動作に異常があった場合は、速やかに点検、修理をすることが重要です。

ハンドルの動作確認

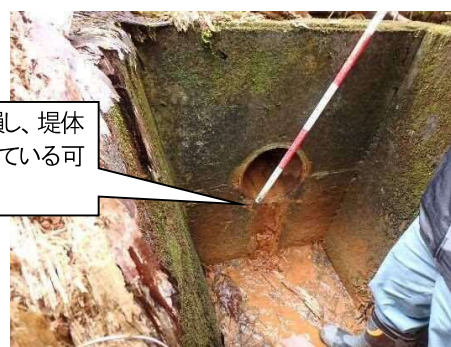
取水ゲートが全閉にされた状態で、泥で濁った水が出ている場合は、底樋周辺の土が流されている可能性があります。

底樋出口(堤体下流)

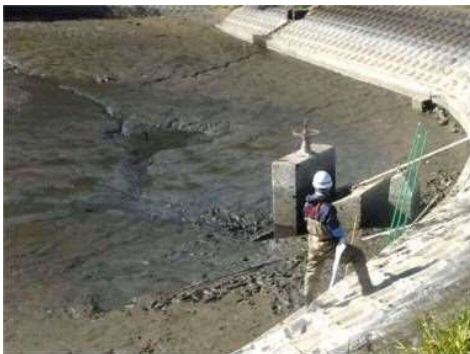
泥土堆積状況(かいぼり実施前)

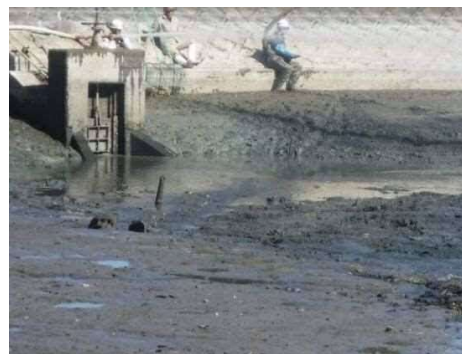
泥土除去後の状況(かいぼり実施後)

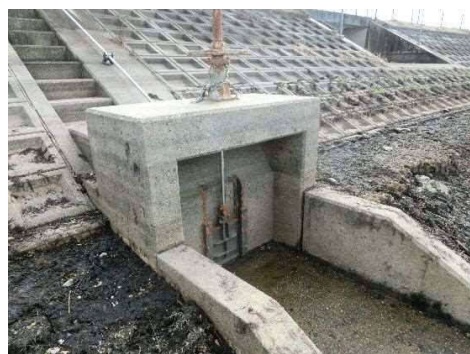
土砂吐ゲート部 腐食及びクラック等の点検

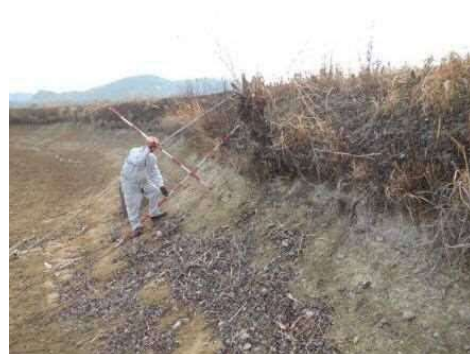
堤体の浸食状況等の点検

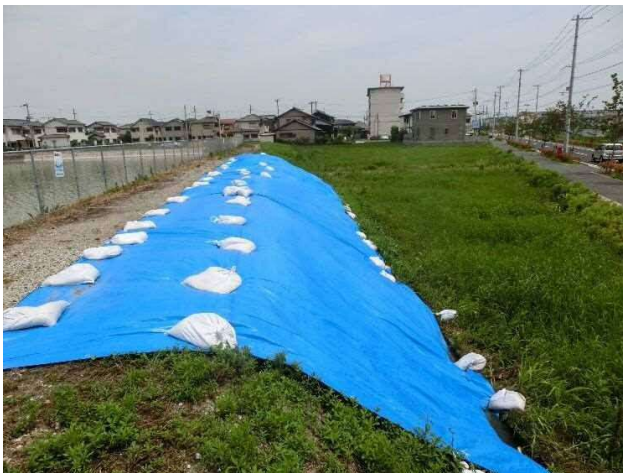
堤体下流法面にブルーシート設置

⇒ 押え盛土、土のう積み、ブルーシート掛け、洪水吐の閉塞物除去などを実施する。

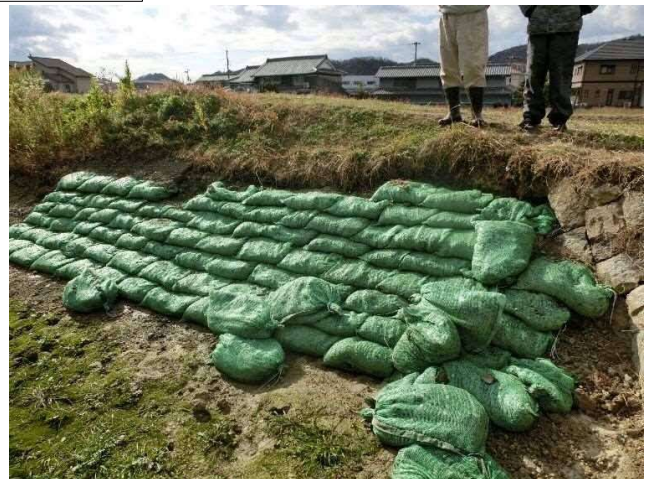
堤体上流法面に土のう設置
