## 【龍野の細部デザイン】

## 【具体的な建築例】

### 野村家 (上川原) Aタイプ

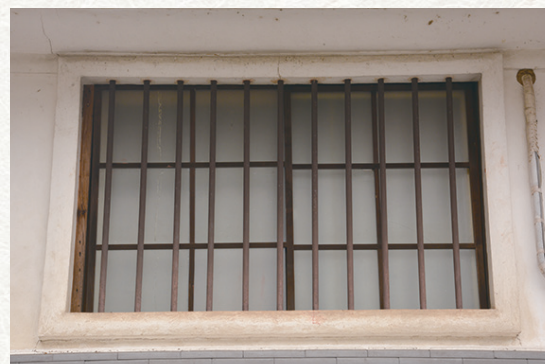
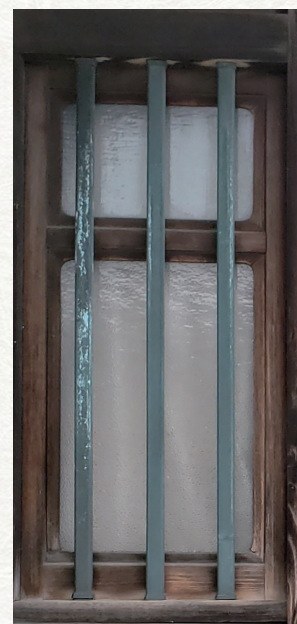
龍野の2階開口部の特徴的なもので、漆喰枠の開口部に金属製の格子がはまっています。第二次世界大戦中の金属供出等により、木製格子に替わっている町家も見られますが、江戸期から昭和初期にかけての町家では鉄製の丸棒が使用されています。通風や採光を確保しながら、防犯対策のためであったと思われます。

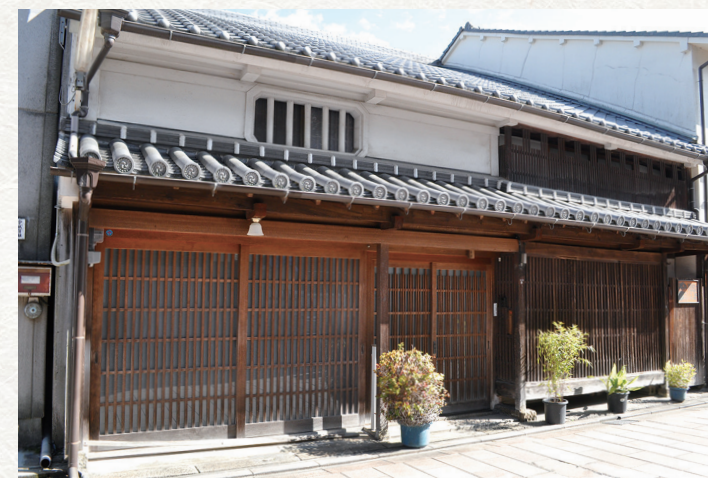
断面図

- ◆当住宅は、鬼瓦に天保6(1835)年の銘があり、この年代に建築されたことが判明しています。
- ◆2階は、近年改造されていて、特に中程から裏方は、2階の高さを高くするために屋根の構造を作り替えています。古い牛梁や梁などから推定すると、元の形の軒高は表側と同じくらいで、和小屋を組んでいたと推定されます。
- ◆表側は、登り梁を用いたツシ2階であり、当初のままの形が残っています。
- ◆外観は、格子窓で構成されたAタイプで、特に2階の格子は親格子が3本、切子格子が4本という組み合わせとなっており、龍野の多様な格子デザインのひとつとなっています。

江戸時代から明治時代にかけて建てられた古い様式です。当時は「町人が武士を見下ろすことは許されない」という理由から2階建は禁じられていましたが、2階建であることを隠した低い天井の2階が設けられ、物置や使用人の寝泊りに使われていました。
